F. De Angelis* - G. Messina**

Lo scenario dell'incidente stradale e le lesioni traumatiche

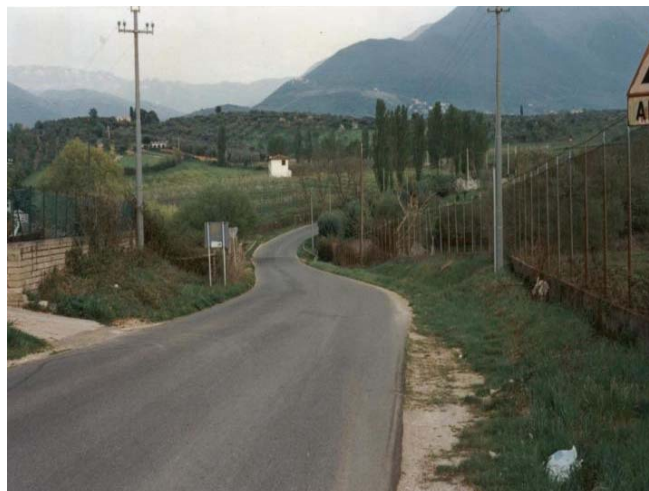
Figura 1

L'incidente stradale si verificava su una strada provinciale che si snoda in aperta campagna sprovvista di impianto di illuminazione e di segnaletica stradale orizzontale per la delimitazione delle carreggiate di pertinenza. Il fondo stradale era reso scivoloso dalla pioggia (fig. 1).

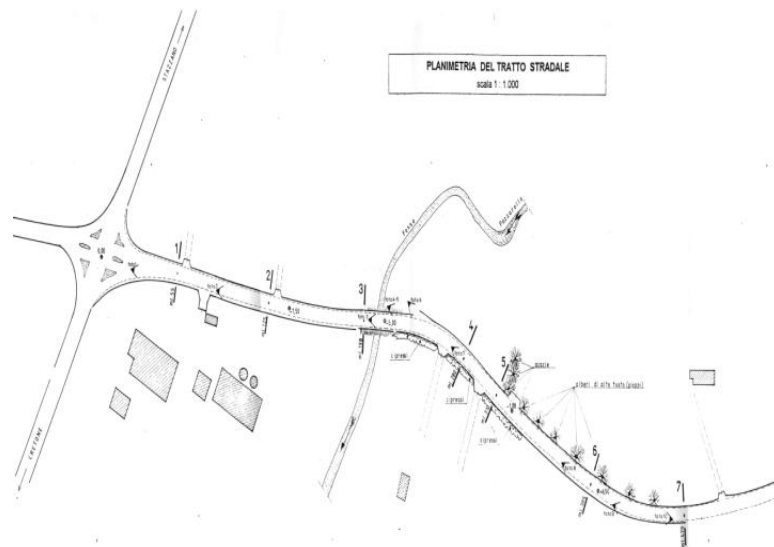
Figura 2

La Fiat Tipo percorreva la strada in direzione del quadrivio (vedi planimetria - Fig.2);

il percorso si presentava con una curva a destra, mentre la strada era delimitata, sulla propria mano, da una rete metallica di recinzione e da alcuni alberi ad alto fusto, ed a sinistra da una cunetta.

La Fiat Ritmo, transitando in senso inverso, invadeva il centro della strada ed, in parte per il notevole peso (sei persone a bordo) e per l'assenza di segnaletica orizzontale da prendere come riferimento, aggrediva la curva con poca cautela, visto il fondo bagnato, proseguendo la traiettoria contro l'autovettura Fiat Tipo.

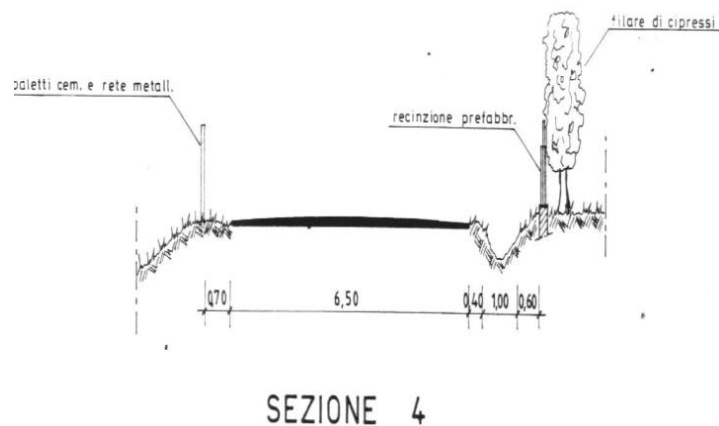
Figura 3

La Fiat Tipo continuava la propria traiettoria dapprima contro la rete metallica e quindi terminava la propria corsa contro un albero ad alto fusto, posto al lato destro della strada, occupando successivamente la carreggiata (fig. 3).

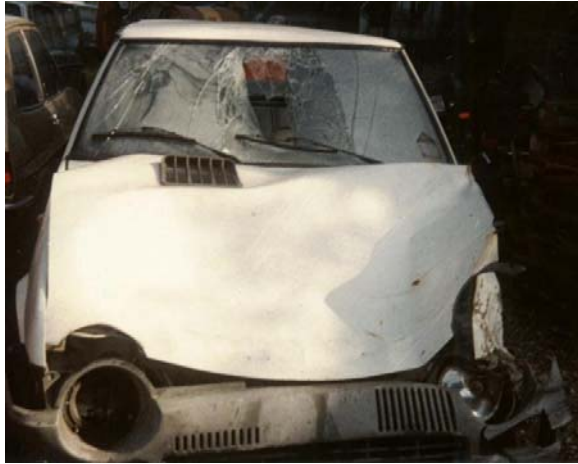
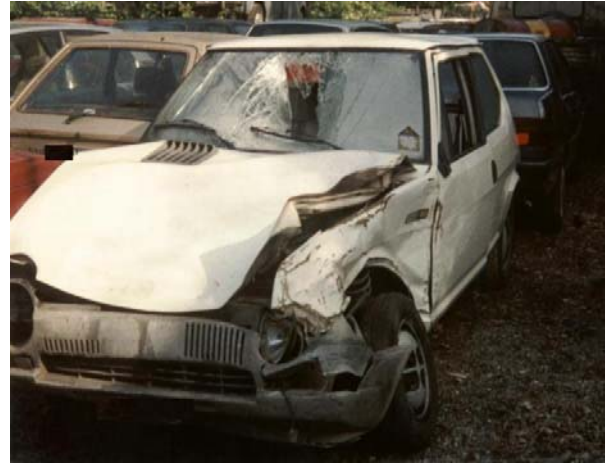
La ricognizione esterna della Fiat Ritmo evidenziava la deformazione della parte anteriore dell'autovettura, in particolare del paraurti, compresi i fari, e del cofano

nonché della parte laterale sinistra anteriore. Il parabrezza risultava lesionato, forse, a causa dell'impatto dei passeggeri non cinturati (figg.4 e 5).

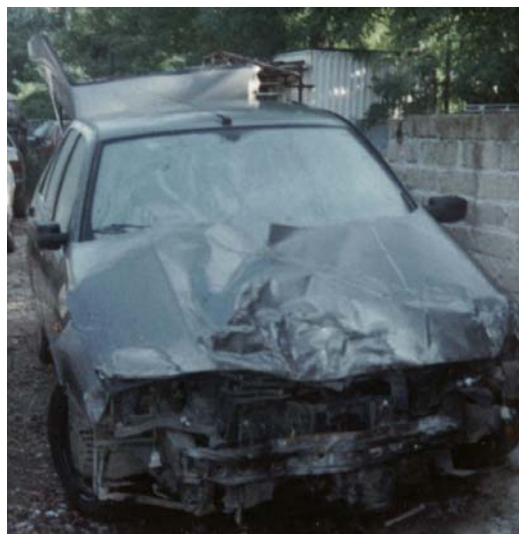
Figura 6

Sul cofano della Fiat Tipo rimaneva, invece, l'impronta del tronco sul quale l'autovettura terminava la propria corsa. Nell'impatto rimaneva distrutto il paraurti anteriore. Il parabrezza risultava all'ispezione integro come se il conducente avesse indossato le cinture di sicurezza (fig. 6).

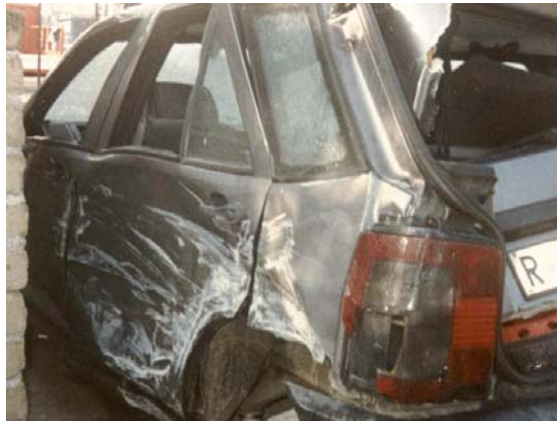
Figura 7

La parte laterale sinistra posteriormente, sede dell'impatto tra i veicoli, presentava, oltre la deformazione, vaste graffiature di vernice bianca, colore della Ritmo. Il portellone posteriore risultava distrutto (fig. 7).

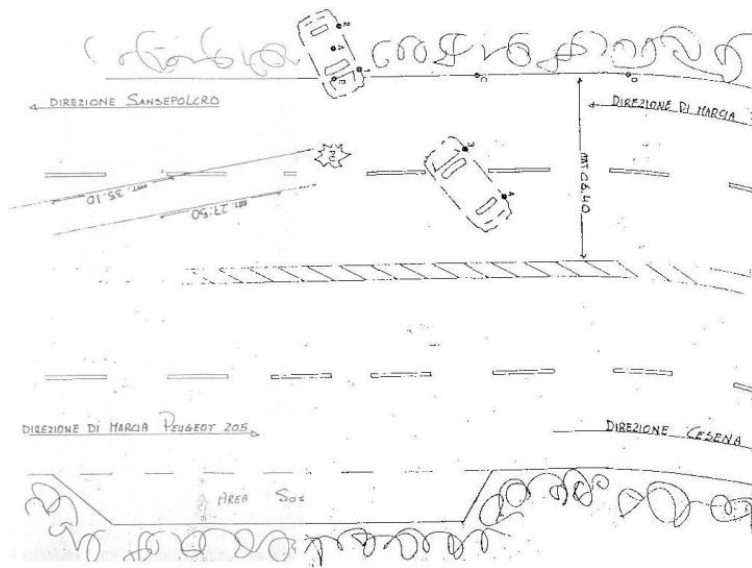
Figura 8

Il conducente della autovettura Peugeot 205 percorreva la E45 in direzione di Cesena; in prossimità di una curva ampia con visuale libera, per cause non precisate forse il sonno, perdeva il controllo del mezzo invadendo le corsie di marcia opposte e terminando la propria corsa contro la Fiat Panda, con le modalità di un impatto frontale (fig. 8).

Secondo gli accertamenti eseguiti la Peugeot transitava alla velocità di 70 Km/h in una strada con limite di 90 Km/h.

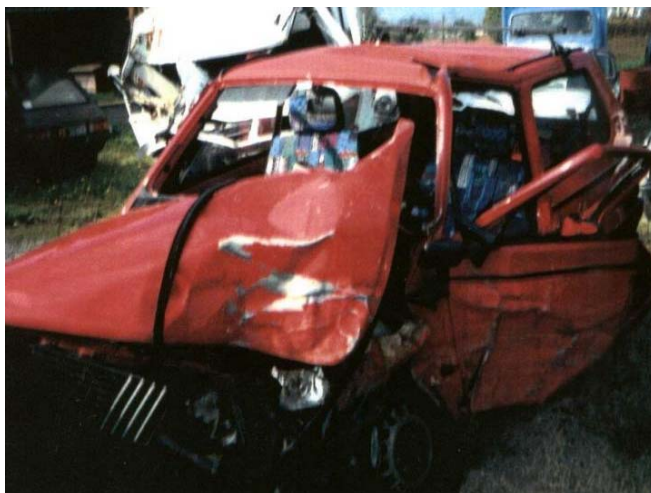
Figura 9

La ricognizione esterna della Fiat Panda evidenziava la grave deformazione della parte anteriore dell'autovettura, in particolare del paraurti, compresi i fari, e del cofano nonché della parte laterale sinistra anteriore. Il parabrezza risultava distrutto,

forse, a causa dell'inefficienza del sistema di ritenuta, visto che i testimoni dichiaravano che il paziente indossava le cinture di sicurezza.

Il tetto dell'autovettura era completamente deformato (fig. 9).

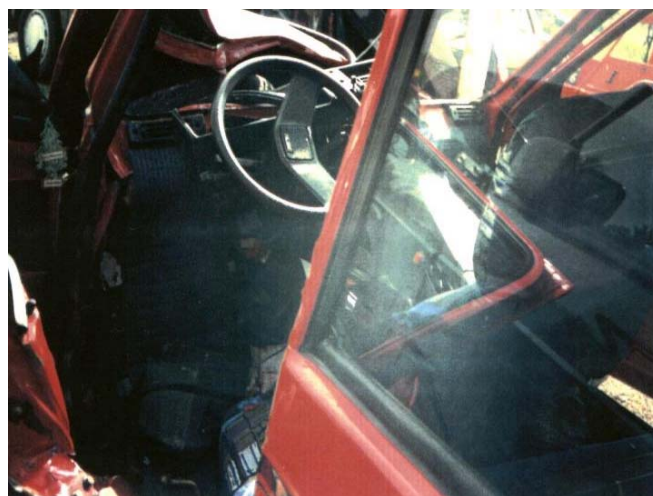
Figura 10

Alla ricognizione interna si rilevava l'intrusione della pedaliera e grave danneggiamento del cruscotto (fig. 10).

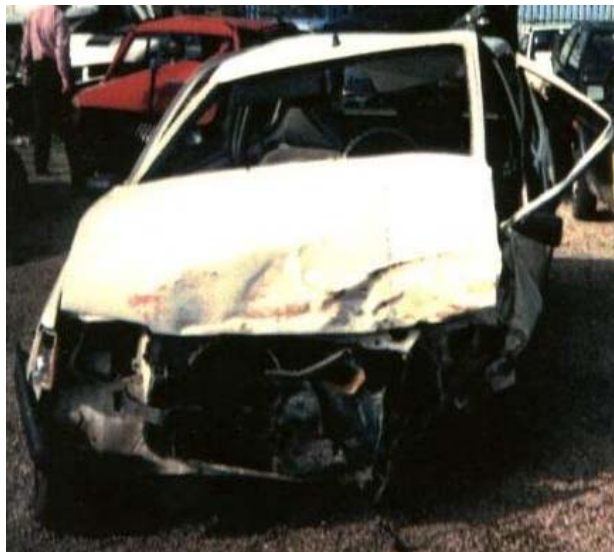
Figura 11

La ricognizione esterna della Peugeot 205 evidenziava la deformazione della parte anteriore dell'autovettura, in particolare del paraurti, compresi i fari, e del cofano nonché della parte laterale sinistra anteriore con deformazione. Il parabrezza risultava distrutto. Il tetto dell'autovettura era deformato (fig. 11).
